Relleno sanitario para gestión de residuos - Austin, TX

Las condiciones desafiantes

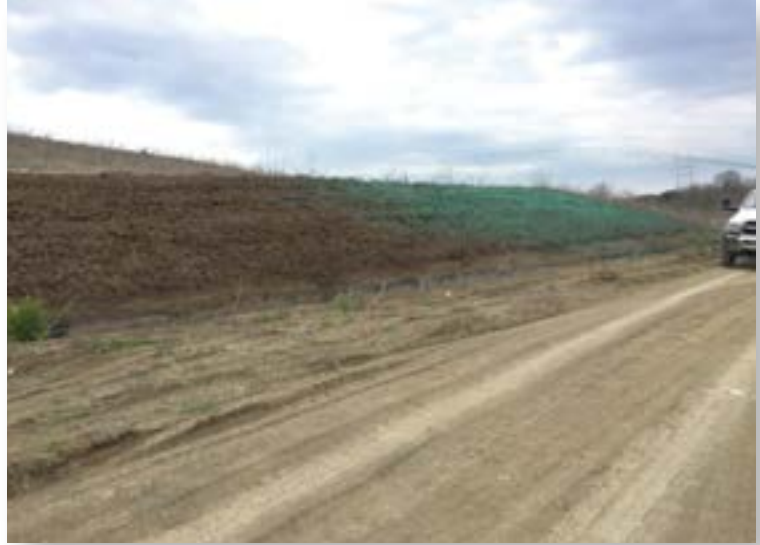
Instalación de Biotic Earth de marzo de 2018, cubierta con una FGM en una hora.

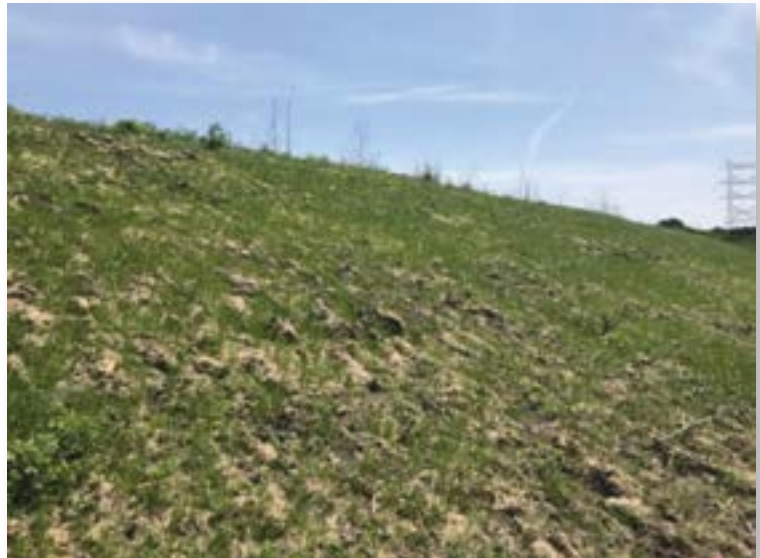
Vegetación significativa lograda dentro de un mes de instalación: abril de 2018.

Los resultados iniciales de vegetación con el uso de Biotic Earth superaron los intentos anteriores. La vegetación continúa floreciendo y superó el 60% de cobertura vegetal en el sitio solo tres meses después de la instalación.

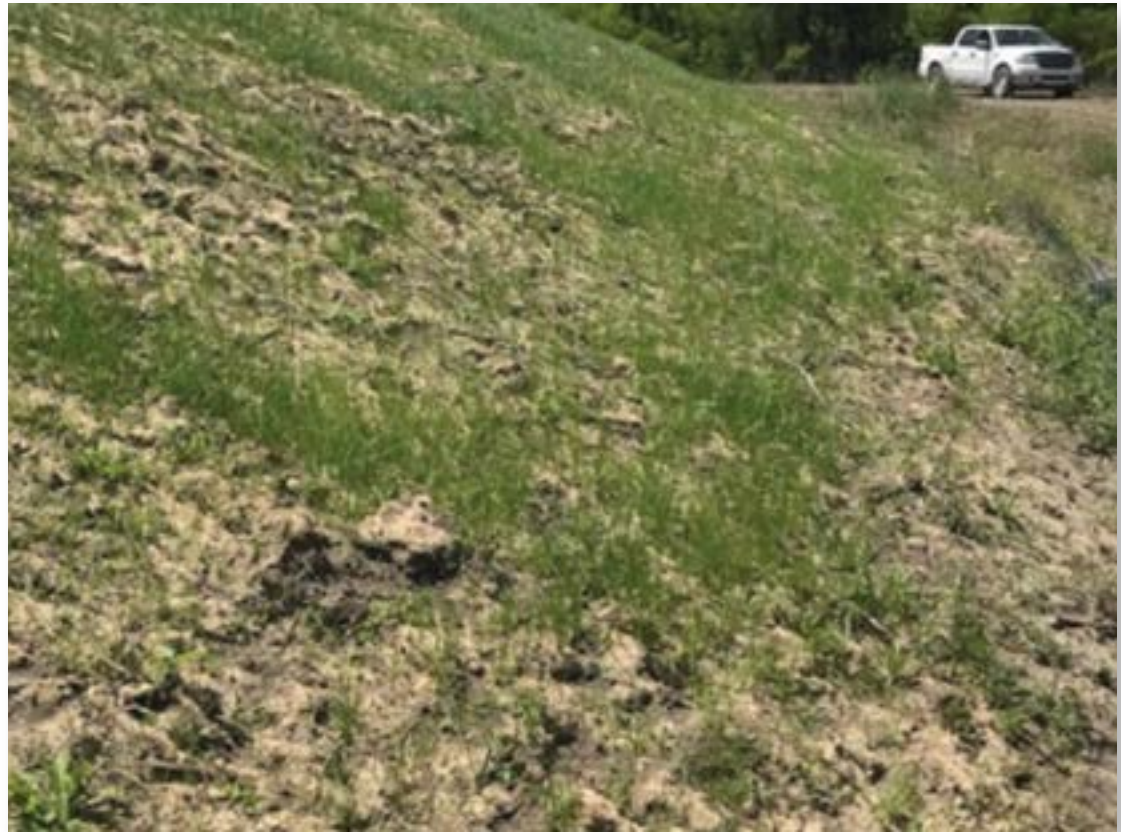
Un mes después de la instalación.
