Estado de Pennsylvania: Ruta Estatal 219

El proyecto

El Departamento de Transporte de Pensilvania (PennDOT) construyó una nueva sección de 10 millas de carretera como parte de la Ruta Estatal 219.

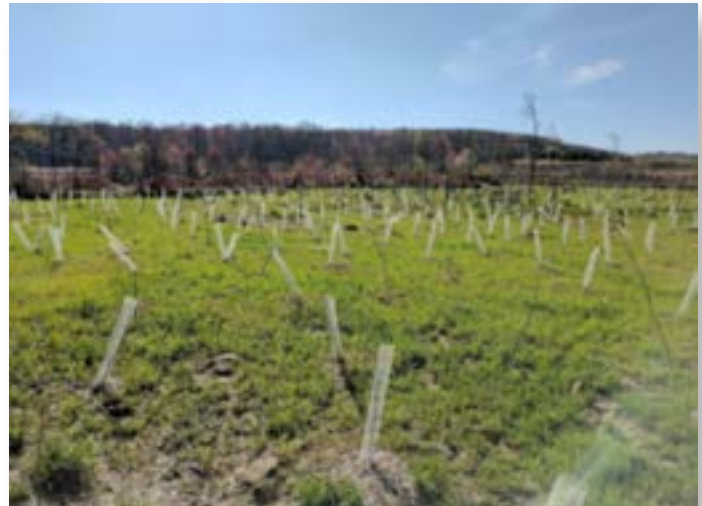
Finales del otoño, 2016

Al recibir los resultados de la prueba del suelo, el equipo de Triton Environmental recomendó el Sistema de Biotic Soil con Biotic Earth. Además, utilizamos ajustadores de pH y fertilizante. La Biotic Earth se utilizó para proporcionar la materia orgánica necesaria al suelo. Todas las enmiendas, excepto el fertilizante, se aplicaron tópicamente a través de una hidrosedora sin necesidad de labranza. Se colocó una manguera desde el hidroseder a

más de 100 pies de distancia, para solucionar los problemas de accesibilidad. Este método permitió una cobertura completa del área sin necesidad de equipos que pudieran dañar las plantaciones existentes. El fertilizante se aplicó a mano por separado.

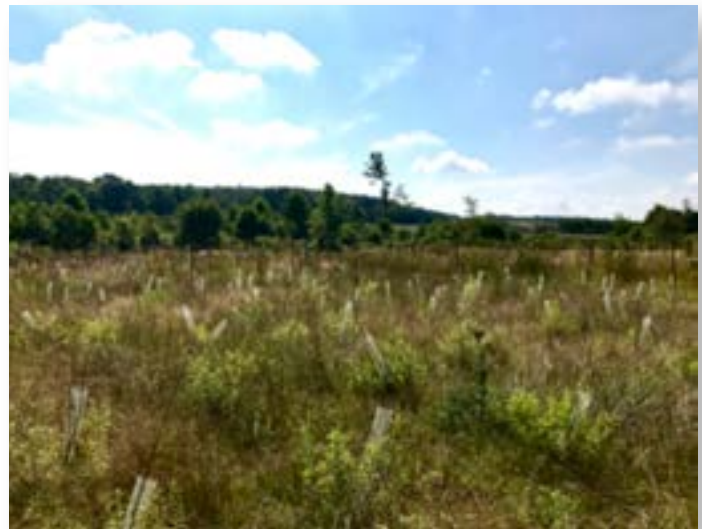
Agosto, 2017

El próximo verano la vegetación superó con creces las áreas no tratadas con Biotic Earth. La supervivencia de los sauces y la mezcla de semillas nativas fue excepcional en un sitio con vegetación fallida. El sitio fue un éxito tan grande que se planeó una sección más grande con Biotic Earth para finales de 2017 o principios de 2018.

La aplicación inicial, que se aplicó a fines de octubre, estaba germinando en dos semanas. Aún más impresionante, el área estaba completamente cubierta de vegetación a principios de la primavera. La mezcla de enmiendas proporcionó los nutrientes necesarios para establecer y sostener la vegetación, con un proceso de aplicación eficiente. Este es un proceso que se puede utilizar incluso en los sitios más desafiantes.
